Árboles secos en la ruta de los pantanos

Un estudio encargado por la plataforma ecologista Sierra Oeste revela la muerte del 65% de los árboles trasplantados a causa del desdoblamiento de la carretera M-501

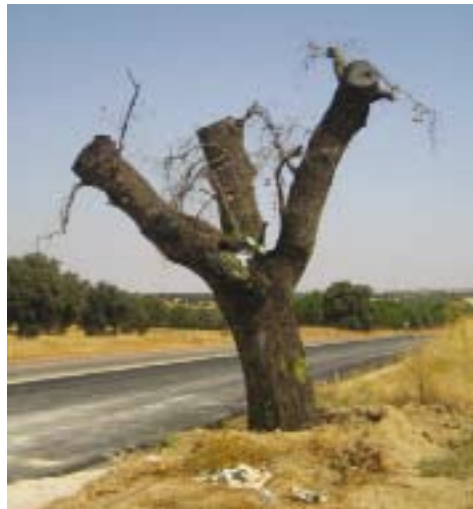
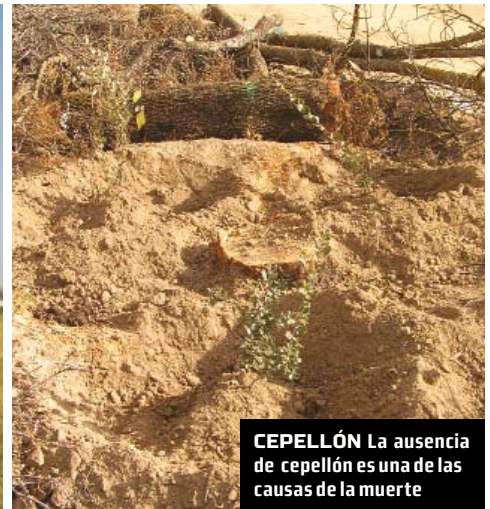
2. Tamaños de cepellón. El dimensionamiento del cepellón es un factor clave del que dependerá en gran medida el éxito o el fracaso de la operación de trasplante. Se debe tratar de conservar intacto y funcional el máximo de sistema radicular posible. No obstante, la mayor parte de los árboles han sido arrancados sin cepellón. Esta suposición viene corroborada por documentación gráfica tomada durante las obras del trasplante y por el hecho de que los grandes ejemplares se encuentran enterrados, ya que seguramente su falta de sistema radicular imposibilita que los árboles se mantengan en pie.

CEPELLÓN La ausencia de cepellón es una de las causas de la muerte
