Árboles secos en la ruta de los pantanos

Un estudio encargado por la plataforma ecologista Sierra Oeste revela la muerte del 65% de los árboles trasplantados a causa del desdoblamiento de la carretera M-501

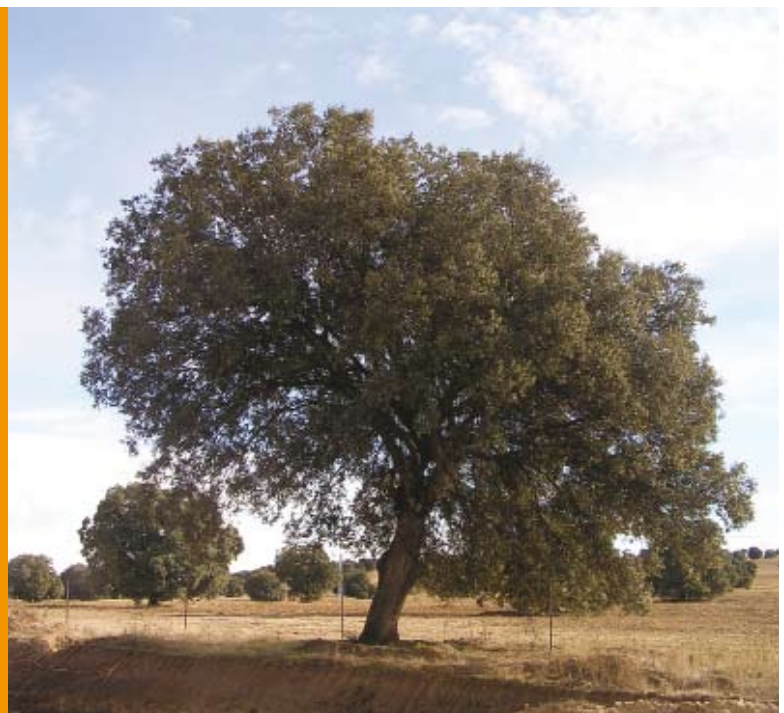
TASA DE MORTALIDAD POR ESPECIES

total ejemplares trasplantados	nº árboles muertos	% mortalidad
<i>Quercus ilex</i>	551	364	66
<i>Cupressus arizonica</i>	113	87	77
<i>Pinus pinea</i>	68	59	87
<i>Olea europaea</i>	39	1	3
<i>Fraxinus angustifolia</i>	23	12	52
<i>Prunus dulcis</i>	7	1	14
<i>Populus nigra</i>	6	5	83
<i>Gleditsia triacanthos</i>	4	1	25
<i>Ficus carica</i>	2	0	0
<i>Laurus nobilis</i>	1	0	0
<i>Pistacea terebinthus</i>	1	0	0
<i>Salix atrocinerea</i>	1	0	0
Total	816	530	65
